作業完了報告

作業実施項目	久留米市内アパート 給水管漏水調査・修理
作業内容	給水管交換（塩ビ管）（工期2日）
コメント	給水管の漏水は水道代が高くなって気づく事もありますが、埋設部ではその場所を特定するのは難しく、漏水調査は知識と経験が必要です。 こちらのアパートでは玄関前のモルタルに埋設している給水管（塩ビ管）が破損していました。破損部をモルタルを研って確認後、新しい管に交換し、埋め戻しの作業を実施しました。

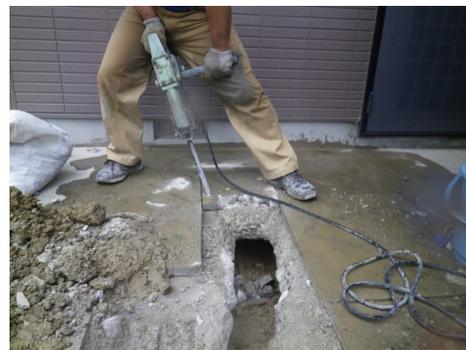
給水管破損部確認

モルタル 研り
