作業完了報告

作業実施項目	久留米市内マンション 貯水槽定水位弁補修
作業内容	給水管交換（鋼管） （作業時間 3時間）
コメント	マンションの貯水槽の給水管から水が噴射。給水不良の補修を実施しました。 雨ざらしの配管と部品の腐食による劣化が原因でしたので配管を含む部品（定水位弁）の交換作業をし、カバーリングをして腐食対策も行いました。

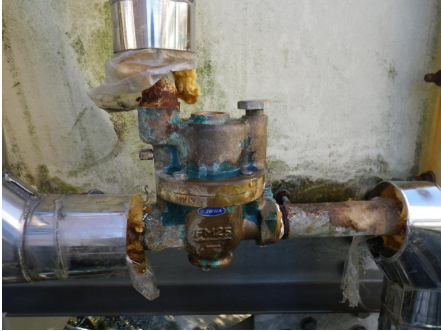
定水位弁腐食

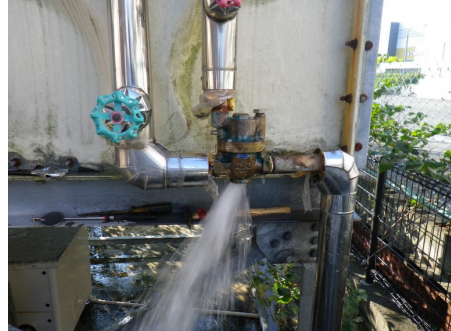
給水時水漏れ

交換作業中
