作業完了報告

| 作業実施項目 | 久留米市内アパート トイレ修理 パーツ交換 |
| 作業内容 | オーバーフロー管交換 (作業時間 約1時間) |

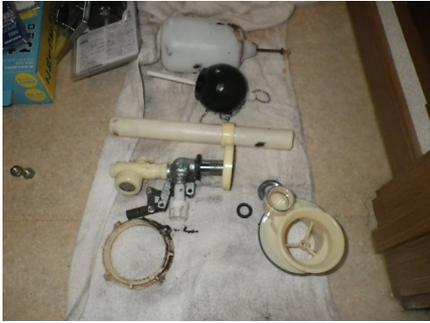
パーツ取り外し

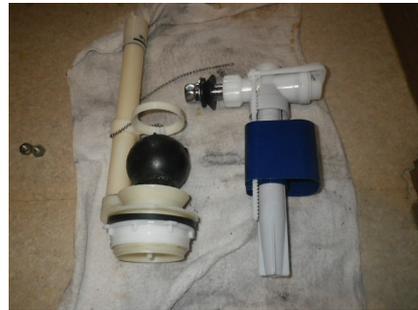
| コメント | トイレのタンクに水が貯まらないということで、原因調査を実施。オーバーフロー管(ロータンク内パーツ)の不良であることが分かりました。オーバーフロー管の亀裂は目視が難しく、便器内への漏水状況も分かりづらいです。長期間漏水になるケースが多く水道局からの連絡で気づくこともあります。水道代の損失につながります。ロータンク内には手を触れず、連絡を下さい。 |

パーツ点検・交換

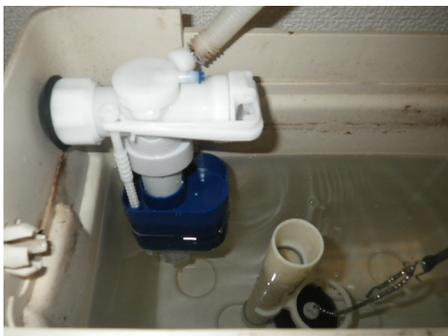
パーツ取り付け
