作業完了報告

作業実施項目	福岡市内マンション 雨水立管清掃・雨水桝清掃・給水管カバー補修
作業内容	高圧洗浄・手作業（排土）・高所作業車（作業時間 約5時間）
コメント	屋上の排水（雨水）用立管に雨や風で運ばれてきた塵や砂が詰まっていたため、高圧洗浄にて除去後、雨水桝から排土作業を実施。長年の蓄積のため大量。他にも、給水管のカバーが劣化し給水管（外側）が腐食しはじめていたため、カバーの補修を実施した。

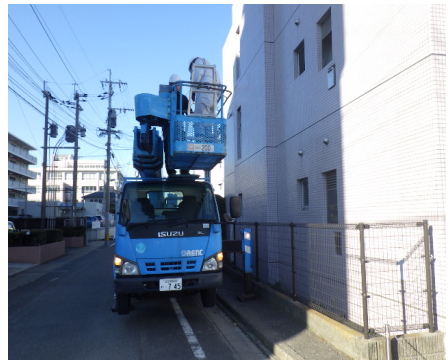
作業実施中

高所作業車

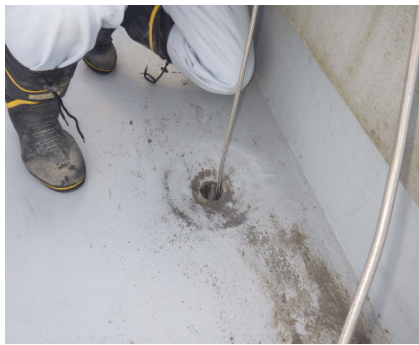
作業実施中

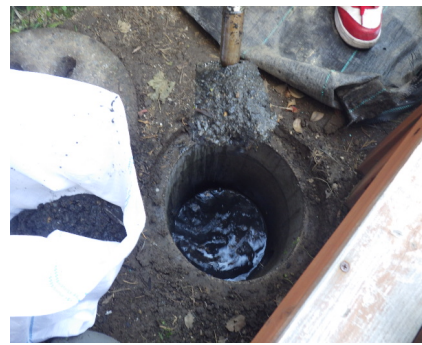
排土

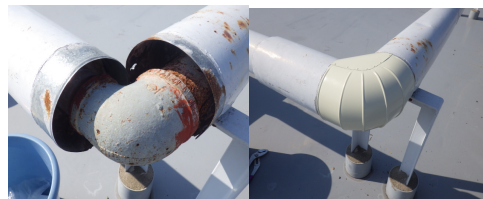
新しいカバーに更新
