## 作業完了報告

作業実施項目	久留米市内アパート 給水管ピンホール修理
作業内容	給水管交換（鋼管→塩ビ管） （作業時間 2日）
コメント	埋設部の給水管は劣化が進行すると、ピンホールをおこし、給水障害を引き起こします。長期間発見が遅れますと、地盤の沈下が起こり、建築物やその他の埋設物にも支障をきたします。漏水が発見された時点での早急な復旧が必要です。

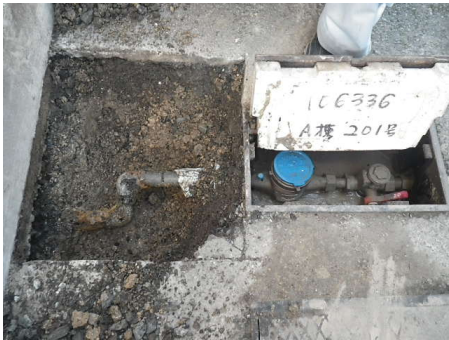
漏水箇所発見

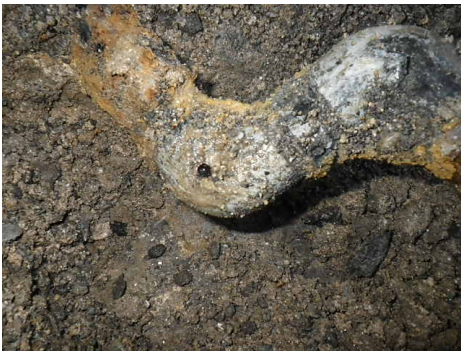
ピンホール拡大

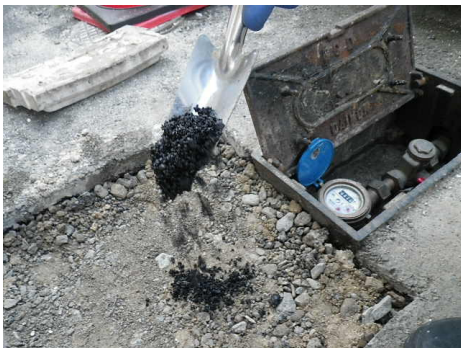
埋め戻し

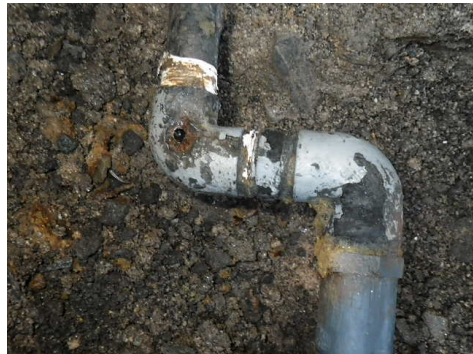
破損部特定

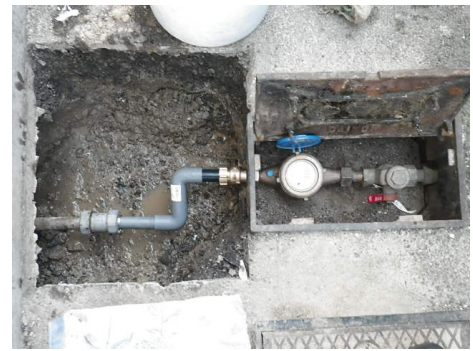
給水管交換完了

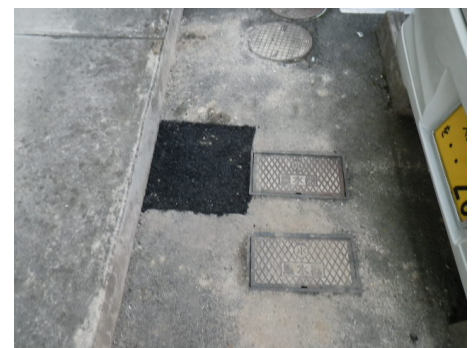
舗装完了
